南京至句容城际轨道交通工程
水土保持设施验收报告

建设单位：江苏宁句轨道交通有限公司

编制单位：苏交科集团股份有限公司

2023 年 5 月

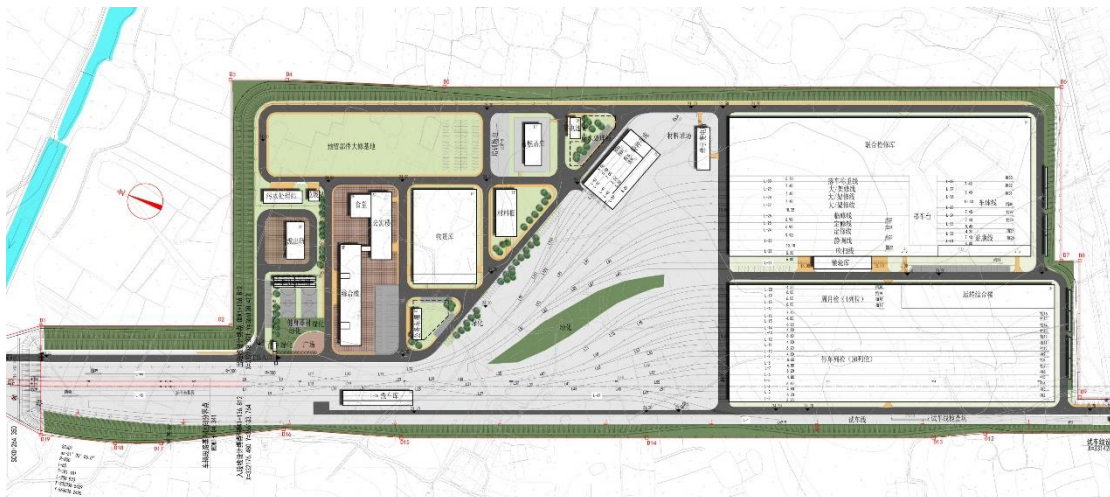
图 1.1-2 句容车辆段总平面布置图

句容车辆基地位于句容市南郊，宁句城际句容站南方，大致呈南-北向布置。车辆段总建筑面积约 11.1 万 m²。基地建构筑物包括运用库、联合检修库、特种车库和物资库、综合楼、公寓楼、公安楼、雨水处理池、公务车棚、派出所、污水处理站、材料棚、易燃品库、蓄电池间、牵引变电所、联合检修库。

句容车辆段出入段线起于句容站，终至句容车辆段，位于华阳南路东侧，下穿既有 243 省道（弘景路）。区间里程为：K0+95.001-K1+104.341，全长 1009.34m，其中 K0+95.001 至 K0+658.500 段为暗埋段，长度为 563.499m，底板埋深约在 14.66-7.027m 之间；K0+658.500 至 K1+104.341 段为 U 型槽段，总长度为 445.841m，底板埋深约在 7.027-0.69m 之间。明挖区间在

CDK0+230.153-CDK0+245.253 处设置人防区段，在 K0+629.500-K0+643.500 处设置雨水泵房。出、入段线分别设置两组 $R=2000m$ 的竖曲线，出段线以 $R=300m$ 的曲线、入段线以 $R=305.25m$ 的曲线左转接入句容车辆段。句容车辆段总平面布置图如图 1.1-2。
